Der interessante Schadensfall

Trifft den Bodenleger die Schuld?

Während der ersten Heizperiode nach dem Einbau der Designdielen zeigten sich breite Öffnungen bei Stirnstössen. Dazu kamen Hohlstellen, welche unmittelbar nach dem Verlegen des Belages nicht erkennbar waren. Was waren die Ursachen für diese Mängel?

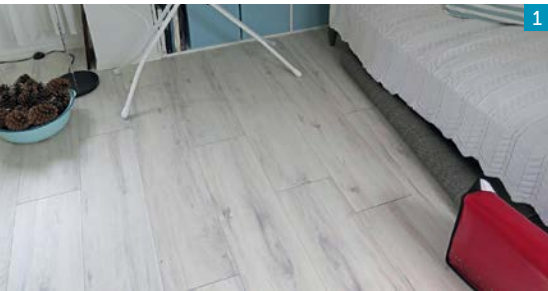
- 1 Auf den ersten Blick erscheint der Boden ok.
- 2 Bei genauerer Betrachtung kommen unnatürliche Fugen bei Stirnstössen zum Vorschein.
- 3 Erste Kontrollöffnung im Bereich von Hohlstelle bei flachgedrücktem Kleber. Bilder: Lysser
- 4 Zweite Kontrollöffnung über noch vorhandenen Kleberriefen.
- 5 Probeverklebung im Labor mit Abzug des Leimes.
- 6 Viele nachträglich auf den Belag montierte Möbel.
- 7 Stirnfugenbildungen in dunklem Dessin.
- 8 Probeverklebung im Labor mit anderem Leim.

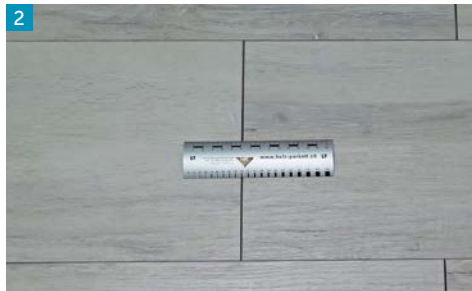
2

Im ersten Winter, das heisst, während der ersten Heizperiode nach dem Einbau der Designdielen, entstanden in den Bodenflächen breite Öffnungen bei Stirnstössen. Die Fugen lagen im nächsten Sommer meist wieder weitestgehend verschlossen vor. Zum Teil konnten aber bei den Besichtigungen durch den Experten immer noch schmale Öffnungen im Bereiche von Stirn-

Als Folge der fehlenden Haftung konnten die Dielen auch ungehindert Schwinden, was zu den Stirnfugenbildungen führte. Die Öffnungen traten aber übermässig breit auf und ausserhalb von tolerierbaren Fugen. Dieser Umstand musste auf ungünstige Materialeigenschaften zurückgeführt werden. Die Designdielen reagierten aussergewöhnlich und unnatürlich auf Raumluftveränderungen, speziell auf trockenes Klima. Somit konnte auch dieser Umstand nicht den Bodenlegern angelastet werden, sondern lag in der Verantwortung des Materialherstellers und -lieferanten.

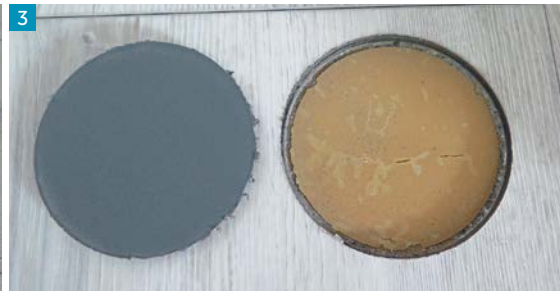
3

Der Grund für die grossflächigen Ablösungen nach einiger Zeit der Verlegung musste auf eine fehlende Verbindung der Klebstoffe mit den Dielenunterseiten zurückgeführt werden. Die verschiedenen, vom Designbelaghersteller freigegebenen Klebstoffe erzeugten immer das gleiche Bruchbild. Der Klebstoff löste vollflächig ab und haftete nur ordentlich und einwandfrei auf den

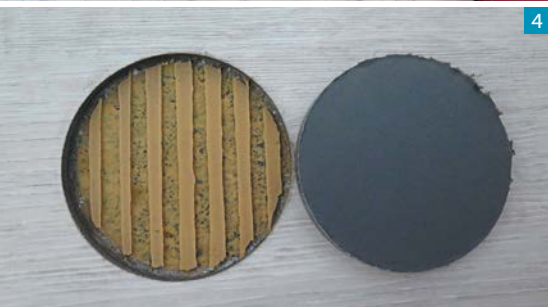
4

Estrichen. Ob mit oder ohne Reinigung und Anschleifen lagen die Trennungen zwischen Dielen und Kleber auch bei den Probeverklebungen immer gleich vor. Die Leimoberseite erschien glatt, glänzend und mit der Struktur der Dielenrücken. Eine mechanische Verankerung des Klebers an den Elementrückseiten fehlte ganz.

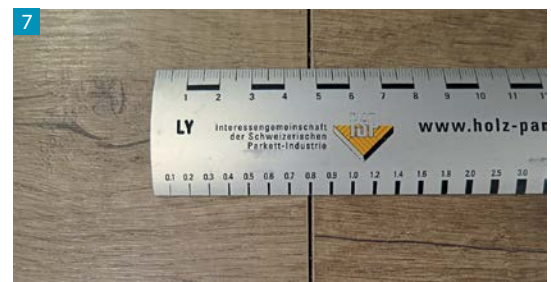
7

In einem Objekt „spinnte“ die Komfortbelüftung kurz nach der Fertigstellung der Bodenbeläge. Die rel. Raumluftfeuchtigkeit sank weit unter das geforderte Minimum, und innerhalb kurzer Zeit resultierten in den Designböden breite Stirnstossfugen. Diese
