Der interessante Schadensfall

# Im Sommer hui, im Winter pfui

Im vorliegenden Fall bekam der Experte erst im Sommer den Auftrag, schwimmend verlegtes Bambus Fertigparkett zu begutachten, das im Winter angeblich kaum ordentlich nutzbar vorlag. Es folgte eine Expetise in zwei Schritten.

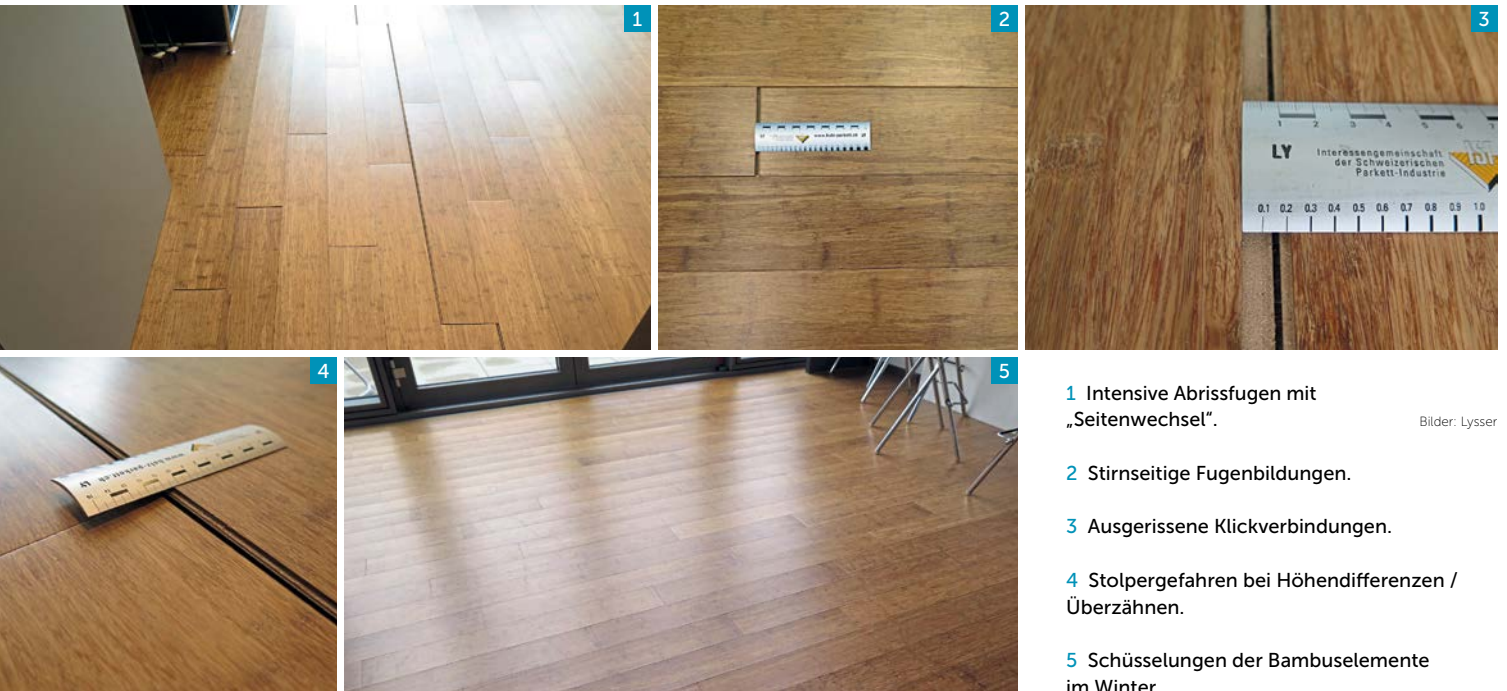
- 1 Intensive Abrissfugen mit „Seitenwechsel“.
- 2 Stirnseitige Fugenbildungen.
- 3 Ausgerissene Klickverbindungen.
- 4 Stolpergefahren bei Höhendifferenzen / Überzähnen.
- 5 Schlüsselungen der Bambuselemente im Winter.

Beim zweiten Augenschein durch den Experten, gegen Ende des Winters, lag das Bambusparkett in einem nicht sehr schönen Zustand vor. Viele Stöße waren geöffnet, die Klickverriegelungen ausgerissen. Breite Fugen verliefen zickzack-ähnlich durch die Bodenflächen. Bei den Öffnungen resultierten Höhendifferenzen. Diese führten sogar zu Stolpergefahren. Die Fugen traten sowohl längs wie stirnseitig der Parkettelemente auf. Dazu wiesen die einzelnen Bambusriemen intensive Schüsse-

lungen auf. Die Längskanten waren deutlich aufgewölbt. Durch den Einbau des Parketts quer zum Hauptlicht wurden die konkaven Verformungen noch wesentlich deutlicher sichtbar. Das Streiflicht führte zu Schattenbildungen bei den Aufwölbungen.

Die Ursache der intensiven und übermäßigen Fugenbildung sowie der konkaven Verformungen aller Einzelelemente während der Heizperiode und Trockenwetterphase

war auf ein starkes Austrocknen des Parketts zurückzuführen. Die Bambusdecklagen trockneten von der Oberseite her aus, zogen sich zusammen und bildeten die

Schüsselungen. Zusätzlich aber wurden die sehr breiten und unregelmässig auftretenden Fugen provoziert durch die schweren Schränke, welche in vielen Randbereichen auf dem schwimmend verlegten Parkett aufgestellt wurden. Das Parkett wies zwar nach dem Einbau überall ordentliche Anschlussfugenbreiten auf. Jedoch nützten diese Anschlussfugen stellenweise nichts, da die schwimmend verlegten Bodenflächen den Wänden entlang durch schwere Aktenschränke am ungehinderten Schwinden und Quellen behindert wurden. Die Extrembelastungen durch die Aktenschränke liessen kein Verschieben des Bodenbelages darunter zu. Auch die übermäßige Raumlänge einer Bambusfläche förderte das vorliegende Schadenbild.

Dass auch stirnseitig sehr breite Öffnungen von Stößen resultierten, war auf die Gegebenheit von HDF-Trägerplatten zurückzuführen. Eine Holzwerkstoffplatte schwindet in der Länge prozentual wie in der Breite. Daraus resultieren im vorliegenden Format fast acht Mal so breite Fugen bei Stirnstößen, wie längs. Das intensive Schwinden und Quellen des Bambusbodens wurde erneut deutlich sichtbar im Sommer, als die Fugen weitestgehend verschlossen vorlagen und sich die Schüsselungen zurückbildeten. Der Handwerker musste schlussendlich den größten Teil des Schadens selber verantworten, da er auch Materiallieferant und somit verantwortlicher Vertragspartner gegenüber der Bauherrschaft war. Nur für das Raumklima stand nicht er in der Verantwortung.

Die Möblierung konnte in den Büros kaum wesentlich verändert werden und die schweren Schränke mussten aufgestellt verbleiben. Das papierlose Büro hielt noch nicht Einzug. In Räumen mit nur einseitig aufgestellten Aktenschränken empfahl der Experte, die Klickverriegelungen zusätzlich mit Weissleim zu verkleben, um so ausreichend feste Verbindungen unter den Elementen zu erhalten, dass die gesamte Parkettfläche von der anderen Seite her ohne Fugenbildungen schwinden und wiederquellen konnte. Damit die einseitig sehr breiten Anschlussfugen während der Winterzeit nicht sichtbar wurden, empfahl der Gutachter, zusätzlich dickere Sockelleisten zu montieren.

In zwei Räumen mit vielen Schränken vor mehreren Wänden empfahl der Exper-

te, vor den Schränken eine Bewegungsfuge im schwimmend verlegten Bodenbelag einzubauen. Damit konnten die Parkettflächen ohne die großen Belastungen in Ausenbereichen ungehindert schwinden und quellen. Zusätzlich empfahl der Sachverständige, während den folgenden Heizperioden und Trockenwetterphasen die Raumluft auf ca. 35 % zu befeuchten, um das kleinstmögliche Austrocknen des Bambusbodens zu erzielen. „Geringe Verfor-

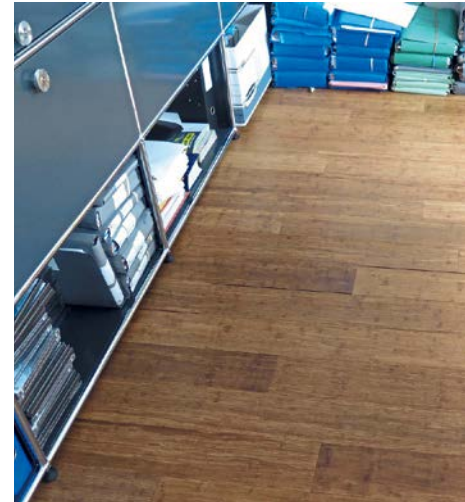
Extrembelastungen durch Akten und Schränke in Randbereichen.
