Der interessante Schadensfall

Totalersatz einer Holzterrasse

Nicht nur, dass der Terrassenbauer im folgenden Fall im Zuge einer Renovierung die neuen Dielen bedenkenlos auf die alte Unterkonstruktion aufbrachte sorgte für Unzulänglichkeiten. Auch Holzwahl und Verschraubung trugen am Ende zum Schadensbild bei.

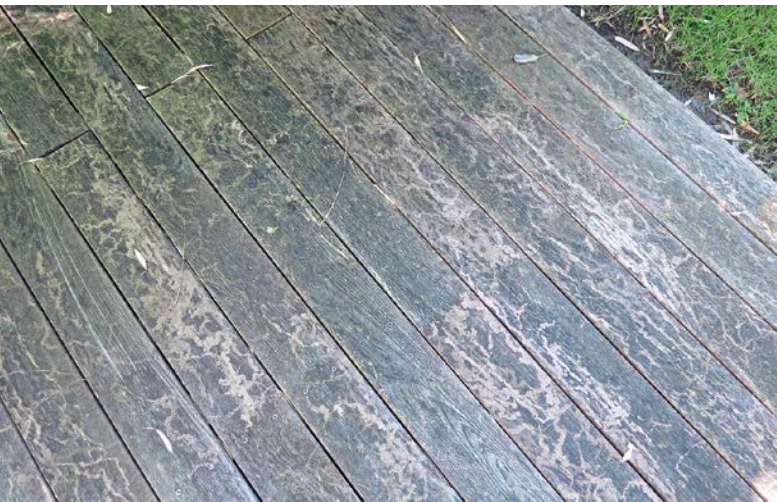
Stark vergraute Holzterrassenoberfläche mit vielen Flecken. Bilder: Lysser

Fugen dazwischen lagen sehr unregelmässig breit vor. Risse im Holz bildeten gefährlich aufstehende Schiefer mit grosser Verletzungsgefahr, so dass ein Barfußbegehen kaum ohne Spreißel im Fuß möglich wurde. Dazu erschien die Holzoberfläche nach nur zwei Jahren sehr dunkel und mit vielen Flecken behaftet. Dies alles zusammen führte zum Gutachten, da sich die Parteien zuvor uneinig waren über die Ursachen und insbesondere die Verantwortlichkeiten.

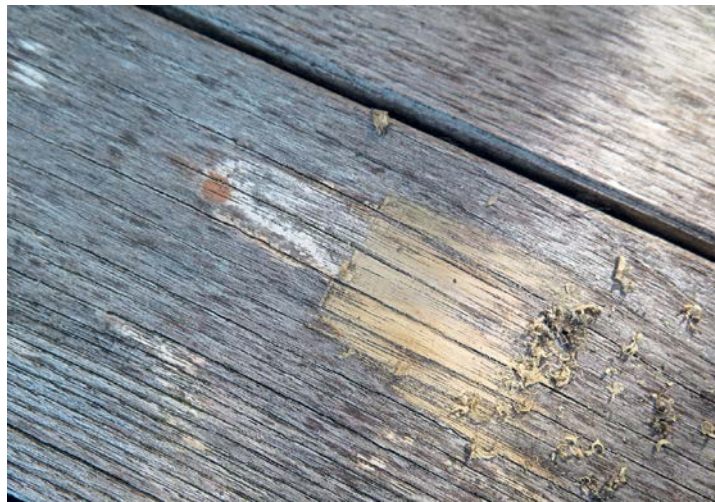
Eliminierung der Verfärbung durch Abschaben.

ßen sich mit einem Stechbeitel mühelos abschaben. Darunter kamen die Dielen ohne jegliche unnatürliche Farbveränderungen zum Vorschein, das heißt, in der Originalholzfarbe.

Bei den Verfärbungen der Dielenoberflächen lag eine starke Anschmutzung vor, welche jedoch nur über dem Holz auftrat. Beim Test vor Ort durch leichtes Abschaben der Dielenoberfläche kam darunter das Holz in der Originalfarbe zum Vorschein. Mit einer regelmäßigen Reinigung durch Bürsten und Terrassenreiniger hätten die Dunkelverfärbungen und Flecken abgetragen werden können. Zusätzliche Behandlungen mit Öl könnten die Verfärbungen und Anschmutzungen sogar verlangsamen, womit auch die nachfolgenden Reinigungen weniger intensiv ausfallen müssten.

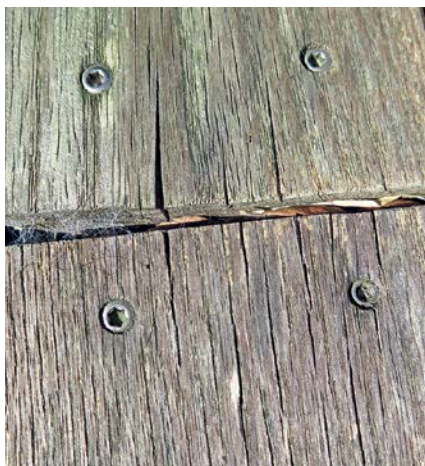
Grosse Höhendifferenzen mit Stolper-

Die intensiven und übermäßigen Verformungen sowie Höhendifferenzen / Überzähne der Akazienbretter waren zum einen auf Holzeigenschaften der keilverzinkten Bretter mit nur sehr kurzen Holzstücken

zurückzuführen. Normalerweise gelangen für Holzterrassen möglichst lange Bretter zum Einsatz, welche entsprechend auch weniger Verformungen erzeugen. Die Kurzstücke (eher Abfallholz) sind oft mit größeren Verformungseigenschaften vorliegend.

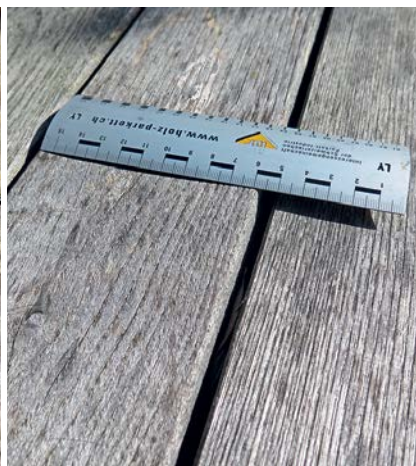
Intensive Übersäge längsseitig.

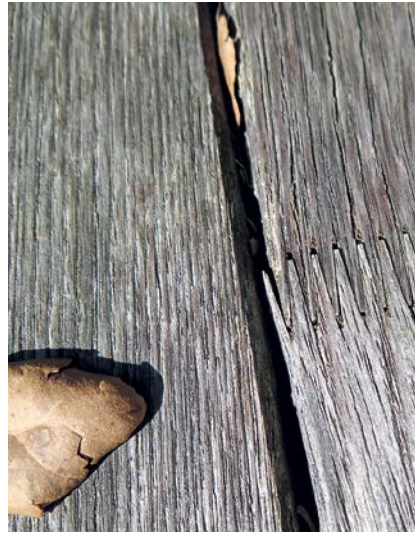
Geöffnete Keilverzinkungen.

Die zum Teil geöffneten Keilverzinkungen mussten ebenso auf extreme Bewegungseigenschaften des Holzes zurückgeführt werden. Schwind- und Quellveränderungen sind bei Robinie allgemein als mittelstark bis intensiv einzustufen.

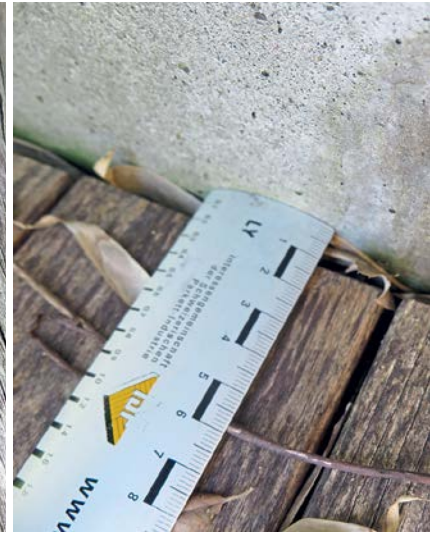
Konstruktiv wiesen die Anschlüsse gegen bodenabgrenzende Bauteile hin nur wenige Millimeter Fugenbreite auf, im Durchschnitt etwa 5 mm. Die Schrauben lagen in der Längsrichtung der Elemente mit großen Distanzen vor, im Mittel um die 60 cm, und die zwei Schrauben je Diele waren mehr als ein Viertel Stabbreite von außen eingesetzt worden. Die Stirnstöße lagen auf einer Trägerlatte ausgerichtet vor, was nach der Ausbildung von etwa 5 mm Stirnfugen kaum noch eine ordentliche Verschraubung auf der etwa 70 mm breiten Lat-

Zu schmale Anschlussfugen gegen den Mauerabschluss hin.

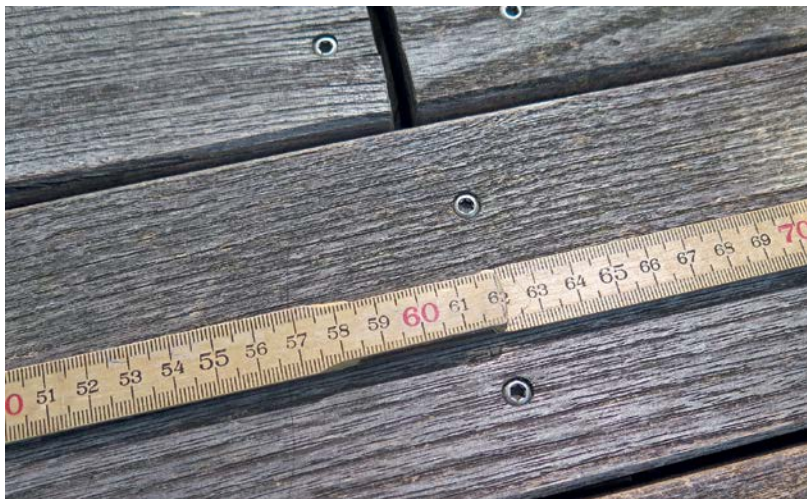
Das Lattenachsmass ist zu gross.

Zum andern lag die Verschraubung zu weit auseinander vor, das heißt, das Achsmaß der Trägerlattung war zu groß. Mit ca. 45 - 50 cm von Lattenmitte zu -mitte hätten die Dielen einigermaßen fest fixiert werden können, ohne dass in der Mitte der Auflagen und Verschraubungen Höhendifferenzen zwischen einzelnen Brettern von einem halben Zentimeter aufgetreten wären. Längsstöße von Terrassenbrettern auf nur eine Latte einzuteilen, erschien ebenso nicht sachgerecht.

Auf Grund der verschiedenen Unzulänglichkeiten wie den starken Verdrehungen der Bretter mit Kurzstücken, zu schmalen Fugen, zu große Achsmasse bei der Lattung sowie ungenügende Anschlussfugenbreiten, erforderte die Holzterrasse einen Totersatz. Nach dem Ausbau der Bodendielen mussten die Trägerlatten enger versetzt werden, so dass 45 bis max. 50 cm Achsmaß resultierten. An Stelle von Massivholzträgerlatten empfahl der Experte, neu spezielle Terrassen-Aluschiene einzusetzen, welche keine Verrottung erfahren, weniger Dicke aufweisen und dadurch ein Hohlraum für die Unterlüftung der Terrassenkonstruktion erstellt werden kann.

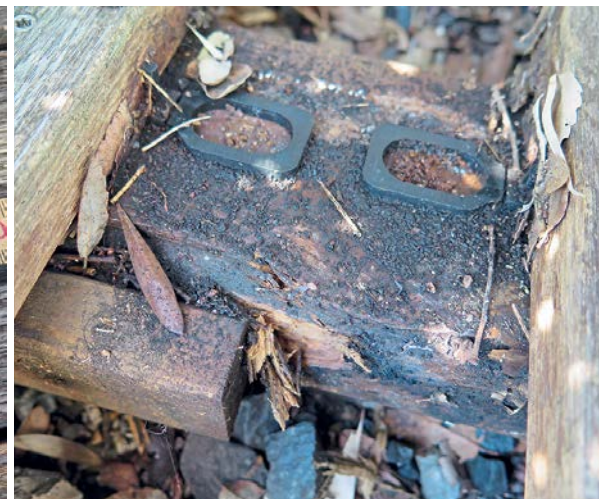
Intensive Verschmutzung in der Unterkonstruktion.

Den Experten interessierte natürlich auch die Unterkonstruktion. Dazu schraubte der Gutachter vor Ort einige Dielen ab. Zum Vorschein kamen nasse Trägerlatten aus Hartholz, teilweise bereits mit Fäulnis

behaftet. Direkt unter der Lattung befand sich ein Kiesbett. Die Hartholzträger wurden vor vielen Jahren direkt auf das Kiesbett ausgelegt. Zwischen den Latten kamen viele Schmutzpartikel, Blätter und Erdkrümel
