Fußbodensanierung mit Tücken

Ein Fehler kommt selten allein

Im Zuge einer Sanierung sah die neue Fußbodenkonstruktion ein schwimmend verlegtes Dreischicht-Parkett auf Ausgleichsschüttung und Trockenestrich vor. Neben Unebenheiten und Knackgeräuschen wurden nach Fertigstellung bald weitere Mängel beanstandet.

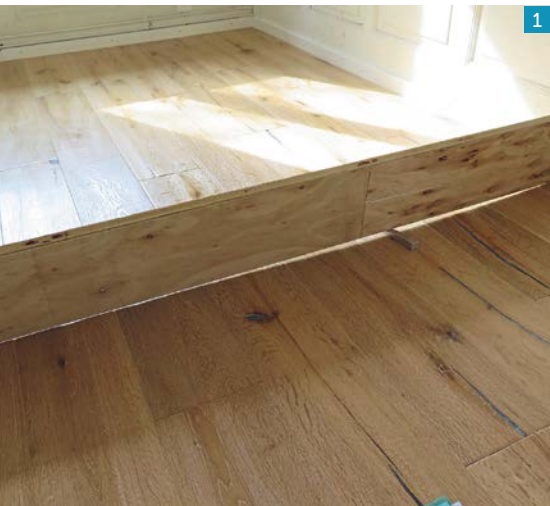
1 Große Bodenunebenheiten bereits im unbelasteten Zustand.

- Der Experte maß Bodenunebenheiten mit Vertiefungen von 5 - 7 mm, auf eine Messdistanz von <2 m. In allen Räumen lagen in den Böden unterschiedliche Buckel vor.
- Beim Begehen der neuen Böden entstanden Einfederungen von mehreren Millimetern. Speziell Randbereiche ließen sich weit nach unten drücken. Innerhalb der Flächen hätten künftig aufgestellte Möbel stark gewackelt.
- Knister- und Knackgeräusche konnten punktgenau geortet werden. Beim Be-, resp. Entlasten der Bodenkonstruktion entstanden laute Töne in verschiedenen Klangfarben und -höhen. In diversen Zonen traten die Emissionen repetierbar auf. Andere Lärmquellen lagen einmalig erzeugbar vor, oder konnten erst wieder nach einiger Ruhezeit des Bodens reproduziert werden.
- In zwei Zimmern wiesen die Parkettoberflächen schlussendlich wesentlich

Die Bodenunebenheiten waren auf eine unsachgemäße Verarbeitung der Schüttung aus Porenbetonschrot zurückzuführen, wobei stellenweise die Schüttung in der alten Balkenkonstruktion mit Zwischenböden „versickerten“, als Folge des fehlenden Rieselschutzes. Die Gipsfaserplatten bildeten Brücken über die nach kurzer Zeit entstandenen Löcher in der Ausgleichsschicht und beim Begehen resultierten sodann unnatürliche, nicht zu tolerierende Einfederungen. Geringe Bewegungsmöglichkeiten in der Höhe können zwar bei schwimmend konstruierten Böden nie ganz verhindert werden. Vorliegend jedoch lagen die Unregelmäßigkeiten übermäßig vor.

Abermals erforderten die neuen Bodenkonstruktionen eine Erneuerung. Dazu musste das Parkett wiederum sorgfältig ausgeklickt und anderweitig gelagert werden. Die Gipsfaserplatten, mit verklebten Stößen, gelangten in die Abfalldeponie, bevor die Schüttung ordentlich hergerichtet werden konnte. In verschiedenen Bereichen musste nachträglich ein Rieselschutzvlies eingebaut werden, damit sich die Körner der Ausgleichsschicht nicht verflüchtigen konnten. Der dritte Einbau der Trägerplatten erforderte die notwendige Sorgfalt, um nirgends

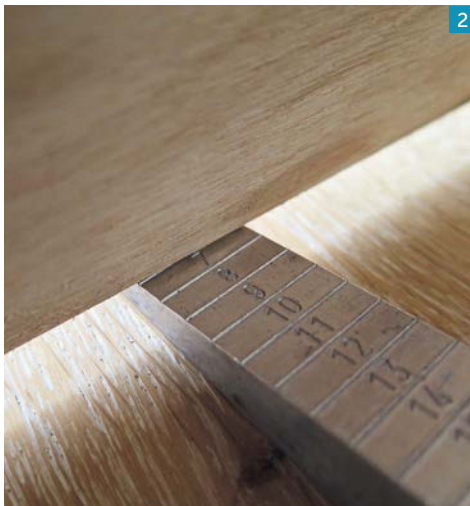
2 Vertiefungen bis 7 mm unter der Zwei-Meter-Richtlatte.

Die Unterkonstruktion in Trockenbauweise hat identische Ebenheitstoleranzen aufzuweisen, wie Mörtelstriche auch. Größere Abweichungen sind nicht erlaubt. Gültige Normen in der Schweiz tolerieren max. 2 mm Öffnung unter einer Ein-Meter-Latte, max. 3 mm auf 2 Meter Messdistanz und max. 4 mm auf 4 Meter, die Latte beliebig im Raum aufgelegt auf zwei überhöhte Punkte, welche die Messdistanz ergeben.

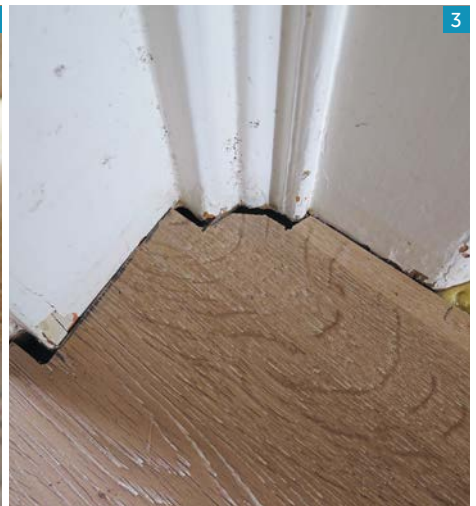
3 An Wänden anstehendes Parkett.

- Dazu musste der Gutachter diverse Kontaktstellen von Parkett zu Boden abgrenzenden oder durchdringenden Bauteilen feststellen. Das Holz stand Radiatorröhren, Türzargen, stellenweise sogar den Wänden satt an. Spielraum für das Arbeiten des schwimmend verlegten Parketts war nicht vorhanden.
- Die hellen, fast weißen Streifen im Eichenparkett traten in Kantenbereichen auf. Meist verliefen diese Zonen konisch auf null aus. Die hellen Bereiche lagen gut sichtbar und auffallend vor.
- Zu guter Letzt erschienen auch die Sockelleisten nicht sehr professionell montiert. Abgehrungen bei Stirnenden konnten keine festgestellt werden. In den Raumecken klafften größere Öffnungen zwischen den Leisten. Teilweise lagen die Sockel schräg montiert oder nicht den Bodenunebenheiten angepasst vor.

Das eingesetzte 3-Schichtparkett erfordert, gemäß den integrierten Verlegeanleitung in jeder Verpackung, überall mind. 10 - 15 mm Anschlussfugenbreite, auch rund um Radiatorröhren, welche den Belag durchdringen. Dazu sollten maximal 12 m Raumlänge, resp. Parkettlänge, sowie 8 m Parkettbreite nicht überschritten werden. Größere Flächen erfordern Bewegungsfugen nach den Maximaldistanzen.

Die Knister- und Knackgeräusche traten zum einen auf in Zonen mit satt anstehendem Parkett. Ordentliche Anschlussfugen in der geforderten Breite wurden nicht konstruiert. Die minimalen und normalen Einfederungen reichten bereits aus, um das Par-

anzustehen sowie ordentlich eben und schließlich mit überall ausreichend breiten Anschlussfugen vorzuliegen. Und größere Flächen erforderten Unterbrechungen mit Bewegungsfugen.

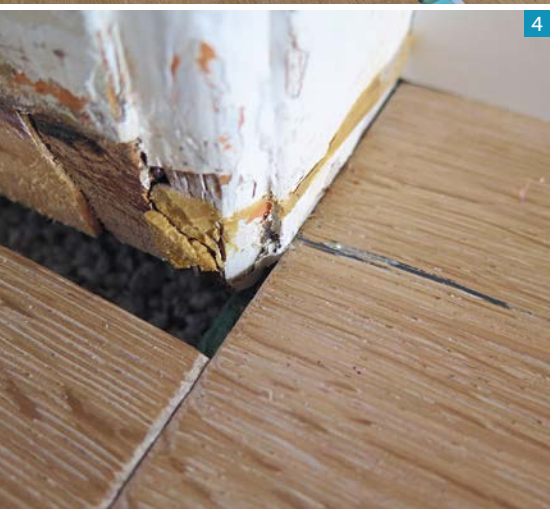
4 Reibung erzeugende Sattanschnitte von Parkett an Türrahmen.

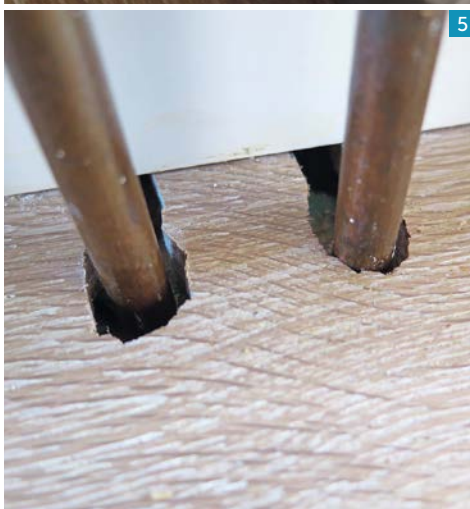
5 Ungenügende Anschlussfugen bei Radiatorröhren.

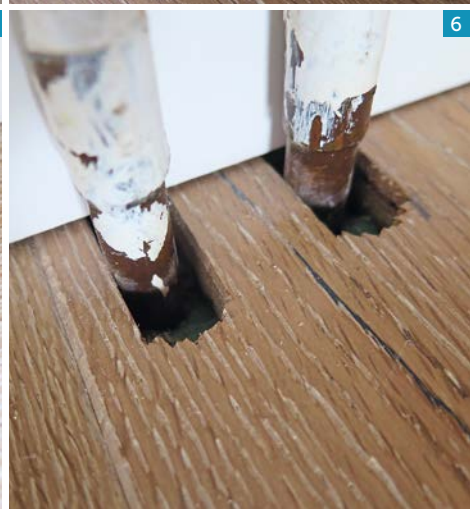
6 Anstehendes Holz an Boden durchdringenden Röhren.

kett in der Höhe wenig bewegen zu können, was sodann Reibungen mit Tonfolge an Röhren oder Wänden bei anstehendem Parkett erzeugte. Dieser Lärm ließ sich überall repetieren und wiederholen. Zum andern entstanden auch Geräusche in den Klickverriegelungen des Parketts, besonders in Bereichen mit verstärkter Einfederung sowie größeren Unebenheiten und Buckel im Parkett. Einmal ein Knacken ausgelöst, entstanden in diesen Zonen nicht sofort wieder Geräusche. Erst nach einer längeren Ruhephase konnten dem Parkett erneut unnatürliche Klänge entlockt werden.

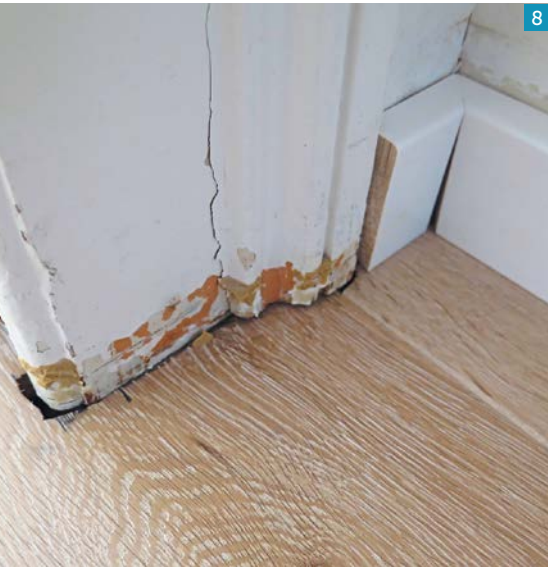
8 Unsauber verarbeitete Sockel in Raumecke.

Die Sockelleistenmontage schlussendlich hätte von einem Schnupperlehrling stammen können. Zumindest schien hier kein Fachmann am Werk gewesen zu sein.

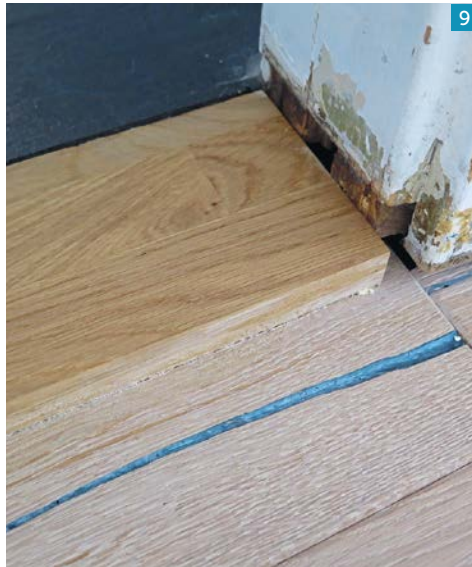
9 Fehlende Höhe von Parkett zu Platten mit Schwelle „korrigiert“.

tiefere Niveaus auf, als die Plattenbeläge der angrenzenden Feuchträume wie Küche oder Bad. Um die Anschlüsse zu „verschönern“, wurden Holzschwellen auf das Parkett aufgesetzt.

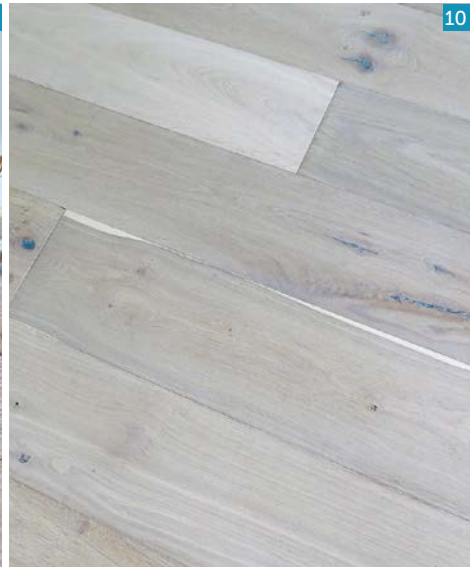
10 Splintholzanteile mitten in Zimmerflächen verlegt.

Bei den hellen Holzstreifen lagen Splintholzanteile der Eiche vor, welche in der vorliegenden Sortierung des Fertigparketts nicht hätten auftreten dürfen (Produktdeklaration Parkethersteller). Die wenigen betroffenen Dielen hätten also aussortiert, oder zumindest in Randzonen eingesetzt werden müssen. In der Mitte von Bodenflä-

chen erschienen die auffallenden Streifen rein optisch störend.
