Diverse Unregelmäßigkeiten in der Estrichoberfläche

Optisch eine Katastrophe

Im Rahmen seiner Prüfpflichten monierte der beauftragte Parkettleger in den Estrichen unter anderem örtliche Abzeichnungen der Bodenheizungsrohre, Risse und Höhendifferenzen bei Bewegungsfugen. Ein Gutachter betrieb darauf hin Ursachenforschung.

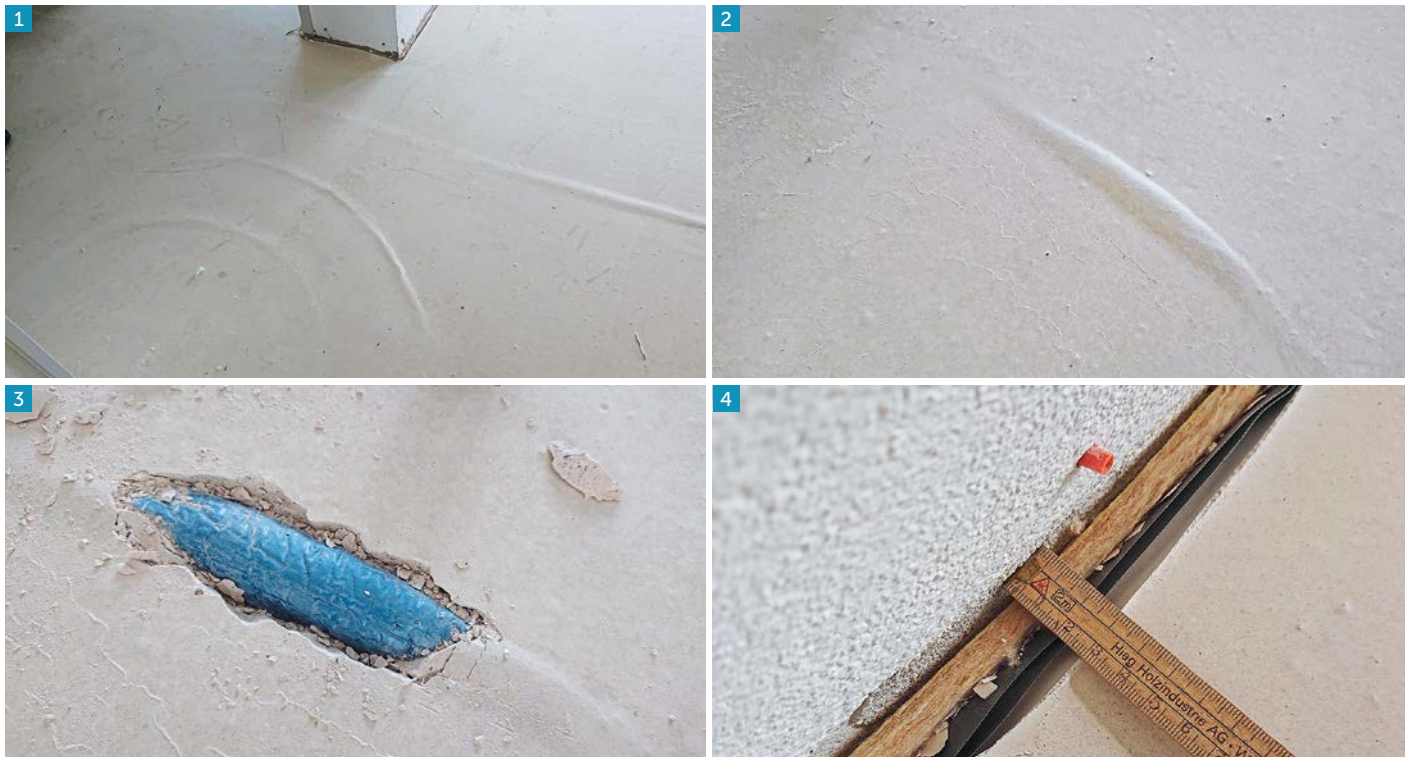
1 Abzeichnungen der Bodenheizungsrohre in der Mörteloberfläche. Bilder: Lysser

2 Aufwölbung in der Estrichoberfläche wegen eines Heizungsrohrs.

3 Kaum Überdeckung des Rohrs mit Estrichmörtel.

4 Zu breite Anschlussfuge bei Wandanschluss.

- In verschiedenen Wohnungen konnten die Bodenheizungsrohre an der Oberseite der Untergründe festgestellt werden. Zum Teil bildeten die Röhren sogar Überhöhungen in der Estrichoberfläche. Beim Entfernen des Mörtels kamen lediglich wenige Millimeter, zum Teil sogar kaum Rohrüberdeckungen mit Estrichmaterial zum Vorschein.

Warum die Bodenheizungsrohre aufgeschwemmt vorlagen und der Mörtel zu wenig Überdeckung aufwies, konnte ohne großflächiges Ausbrechen von Estrich nicht beurteilt werden. Wahrscheinlich fehlte eine Fixierung der Rohre direkt über der Dämmschicht.

Die neu erstellten Fließuntergründe erforderten zwar keinen dritten Ausbau, aber intensive Nachbesserungen. So mussten in den Zonen von aufgeschwemmten Heizrohren die Estriche aufgespitzt, die Rohre tiefer gesetzt und die Calziumsulfatböden mit Kunststoffmörtel wieder ergänzt werden.

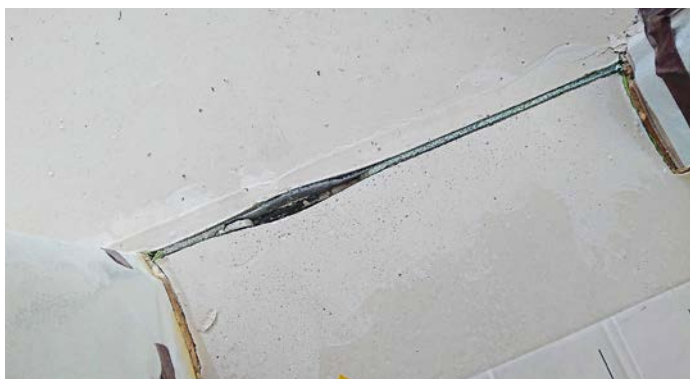
Übermäßig breite Bewegungsfuge in der Mitte des Bodens.

- Im Anschlussfugenbereich zu Wänden hin wiesen die Estriche stellenweise sehr breite Öffnungen auf. Diese maßen bis fast 3 cm. Bei den Bewegungsfugen traten zum Teil ebenso größere/breitere Fugen auf, als die Stellstreifen in der Dicke maßen.

Zu breite Fugenausbildungen, falsch angeordnete Bewegungsfugen wie auch die übermässigen Höhendifferenzen bei Flächenunterbrechungen mussten auf eine unsachgemässe Verarbeitung des Estrichmörtels beim Einbau zurückgeführt werden.

Zu breite Fugen gegen Stellstreifen hin erforderten ein Ausgießen und die verschiedenen Einschlüsse, inklusive die kleinen Buckel, konnten durch Abschleifen eliminiert werden. Erst jetzt lagen die Untergründe mit den Nachbesserungen normgerecht als Fließestriche vor und konnte mit der endgültigen Parkettverlegung begonnen werden.

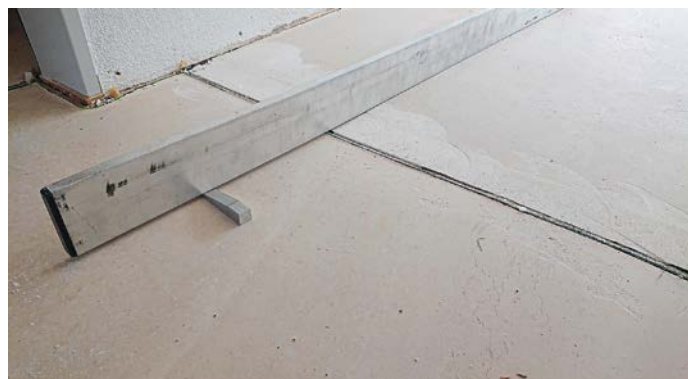
Höhendifferenz bei Durchgang und Bewegungsfuge.

- Bei Bewegungsfugen jedoch traten zum Teil Höhendifferenzen außerhalb von zulässigen Abweichungen auf. Höhengleiche Bodenflächen dürfen nach der Fertigstellung maximal 5 mm „Überzahn“ aufweisen. Und da beidseitig der Fuge der gleiche Endbelag eingebaut werden sollte, betraf die Toleranz ebenso die Estriche.

Die bis zu 8 mm betragenden Höhenunterschiede wurden teilweise durch „Anschrägen“ des höher vorliegenden Estrichs auf kurze Distanzen von etwa 20 cm „angepasst“ durch Abschleifen von Mörtel. Derartige Rampen führten aber zu übermäßigen Unebenheiten und konnten ebenso nicht toleriert werden.

Bei größeren und außerhalb von Toleranzen auftretenden Höhendifferenzen wurden die höher liegenden Estriche großflächig angeschliffen und auf der anderen Seite der Trennung tiefer erscheinende Untergründe ebenso großflächig aufgeschpachtelt, so dass die Ebenheits- wie auch Niveautoleranzen wieder eingehalten werden konnten.

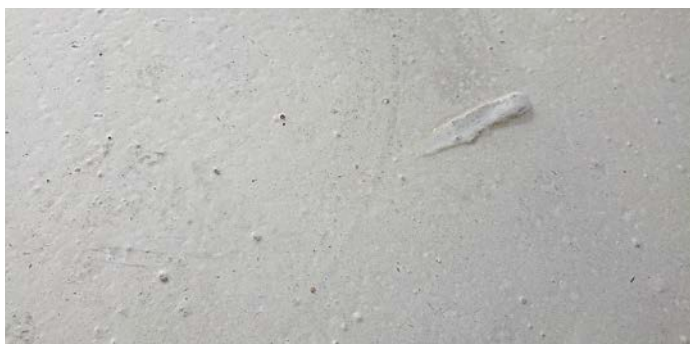
Kleine Buckel und größere Schmutzpartikeleinschlüsse in der Estrichoberfläche.

Wenige größere „Schmutzpartikel“ traten ebenso eingeschlossen, aber mit Erhöhungen auf. Eine glatte, saubere und einheitliche Oberflächenerscheinung wie üblich konnte nicht festgestellt werden.

Die unregelmässigen Oberflächenerscheinungen mit Buckel, Einschlüssen und Verfärbungen stammten aus einer unsorgfältigen Mörtelherstellung/-mischung, wobei auch hierzu vom Experten keine genaue Ursache definiert werden konnte.

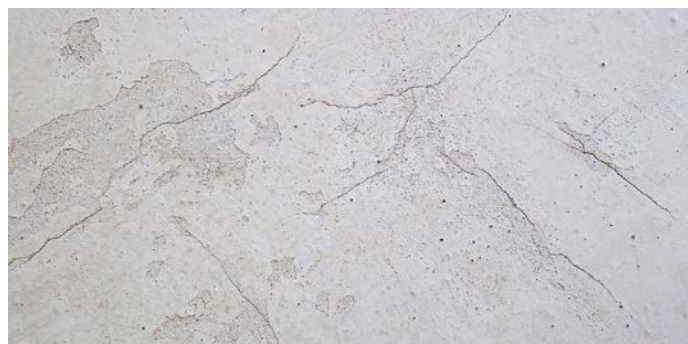
- Wenige Estrichbereiche, aber über verschiedene Wohnungen verteilt, wiesen örtlich fleckenförmig abgegrenzt Risse, Unebenheiten sowie Verfärbungen auf. Betroffen waren Zonen in der Mitte von Räumen wie auch Randbereiche.
- Zu guter Letzt wurden viele kleine blasenähnliche Buckel in den Untergrundoberflächen festgestellt, welche zum Teil geplatzt erschienen. Der Mörtel lag jedoch ordentlich fest vor in diesen Zonen.

Unnatürliche Risse, geplatzte Blasen sowie Fleckenbildung im Fließ-anhydritmörtel.
