Hochkantlamellenparkett

7 Ursachen für Reklamationen

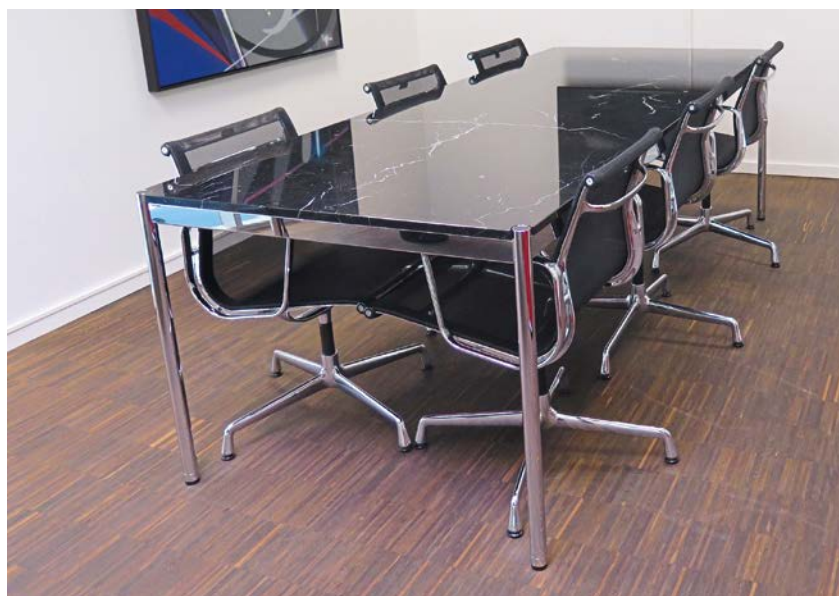
Hochkantlamellenparkett Räumerei geölt.

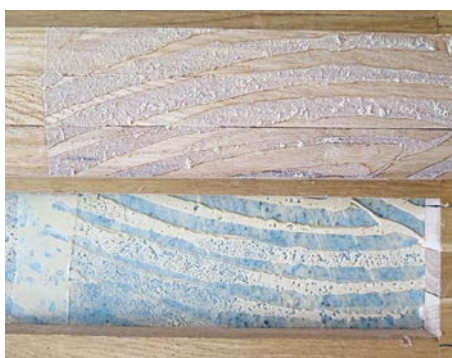
Leimassbruch, entstanden unmittelbar nach der Verlegung.

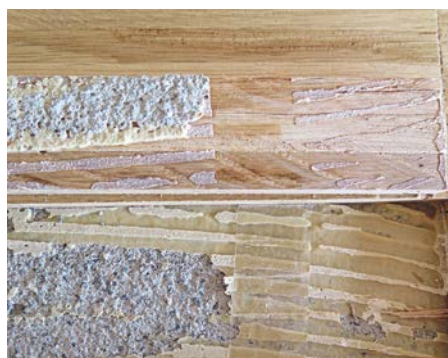
Ungenügende Verklebung wegen Klebband sowie zu geringer Leimmenge.

Viele Parkethersteller binden die Verlegeeinheiten mit einem oder gar zwei breiten Klebbändern zusammen. Diese verlaufen quer über die Lamellen. Da das Klebband vom Parkettverleger nicht entfernt wird, lediglich auf der Oberfläche durch das Schleifen verschwindet, resultieren unterseitig mehrere Zentimeter breite Streifen ohne Benetzung des Holzes mit Parkettleim. Nur das Klebband liegt im Leim vor. Dadurch können bereits aus der normalen Verlegepraxis bis zu 20 Prozent oder mehr der Lamellenunterseiten ohne feste Verbindung auf den Untergrund auftreten.

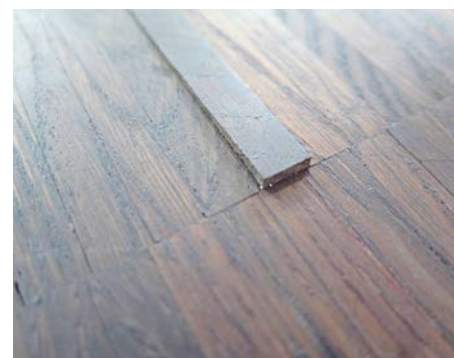
Teilgelöste Lamelle mit Aufwölbung stirnseitig.

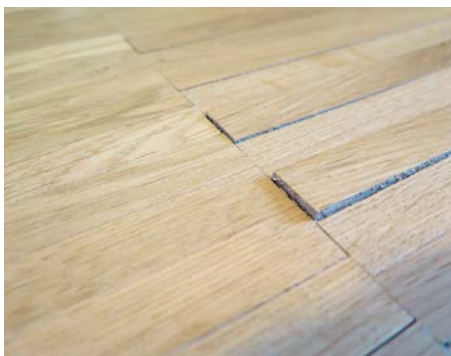
Mehrere Klötzchen mit Verformungen und Höhendifferenzen.

Weitere Beanstandungen umfassen oft abgesenkte oder aufstehende Teilbereiche von Einzellamellen. Im Industrieparkett können vereinzelte Klötze nach der Herstellung nicht über die ganze Länge die volle Stärke aufweisen. Derartige Lamellen sind beim Einbau kaum erkennbar, da die fehlerhafte Seite respektive der zu dünne Bereich des Stäbchens beim Zusammenstellen der Verlegeplatten im Werk nach unten gekehrt werden. Durch Feuchteveränderungen entstehen sodann Spannungen im Holz, und die ungenügend oder nicht verklebten Enden senken sich ab oder wölben auf und stehen der übrigen Bodenfläche vor. Nutzungseinschränkungen wie Stolpergefahren, unmögliches Reinigen des Parketts oder erschwertes Verschieben von Stühlen und dergleichen sind die Folgen davon. Über zu großen Unebenheiten in der Untergrundoberfläche, oftmals in Randzonen von neuen Estrichen, oder über Buckeln im Estrich entstehen dieselben Erscheinungen und Mängel.

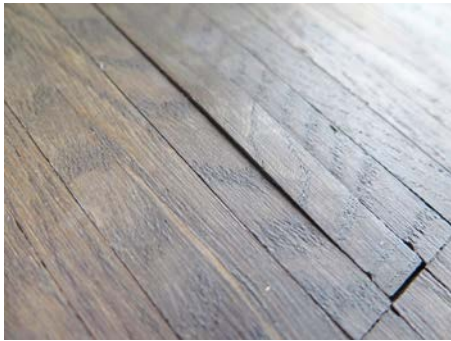
In der Mitte gelöste und verformte Lamelle.

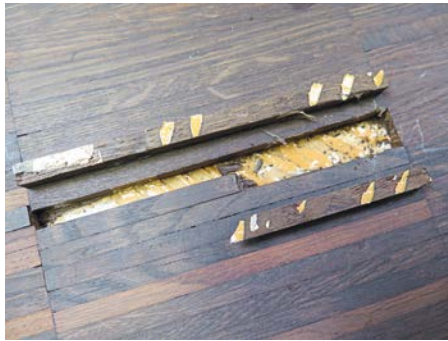
Ungenügend aufgetragene Leimmenge.

die Auftragsmengen nehmen stetig ab. Bis zum Abend können mit einer am Morgen neuen, ordentlichen Spachtelzahnung gut und gerne nur noch 50 Prozent einer Vorgabe erfüllt werden. Aus den zu geringen Klebstoffmengen resultieren früher oder später ebenso Hohlstellen, welche oft unmittelbar nach dem Einbau des Holzbodens noch nicht feststellbar auftreten. Erst durch das Arbeiten des Holzes lösen sich schwache Verbindungen in Leimfäden oder -gräten. Sodann vergrößern sich die losen Zonen, da in der Peripherie der Hohlstellen immer mehr Brüche entstehen.

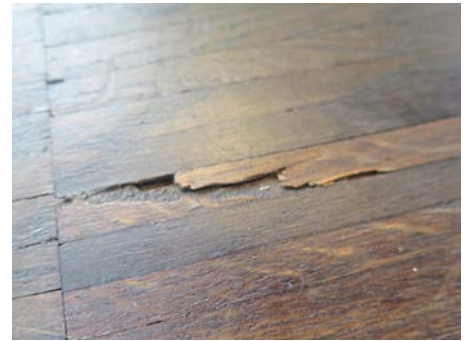
Windrisse mit Absplitterungen und Verletzungsgefahren.

Nicht selten liegen in einem Hochkantlamellenparkett Klötzchen mit Windrissen vor. Derartige Rissbildungen verlaufen flach oder nur leicht schräg zur Holzoberseite und führen zu schieferartigen Ablösungen und Holzfladern mit aufstehenden, scharfen Kanten. Von einer Barfußtauglichkeit in einer Wohnung kann sodann niemand mehr sprechen. Dazu brechen viele Ecken oder Kantenbereiche weg und es verbleiben Löcher im Boden. Holzausbrüche von Schilfer- oder eben Windrissen können auch innerhalb von Stäbchenoberflächen auftreten.

Windrisse mit resultierenden Verletzungsgefahren sind nie tolerierbar und erfordern ein sofortiges Auswechseln der betroffenen Lamellen.

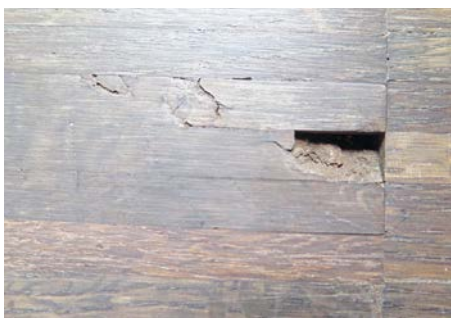
Loch nach Holzausbruch.

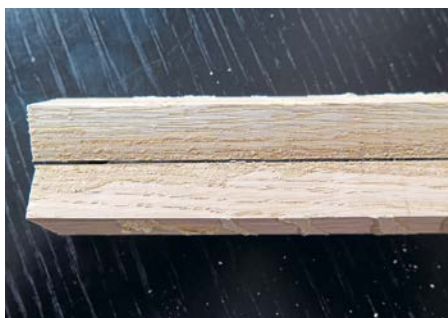
Seitliche Verklebung von Stäbchen aus Versiegelung.

Seitliche Verklebungen können jedoch ebenso aus einer unsachgemäßen Oberflächenbehandlung entstehen. Fehlt vor dem Versiegeln der Auftrag einer Seitenkanten-Verklebung vermindern der Grundierung, führt die Versiegelung zu Verklebun-

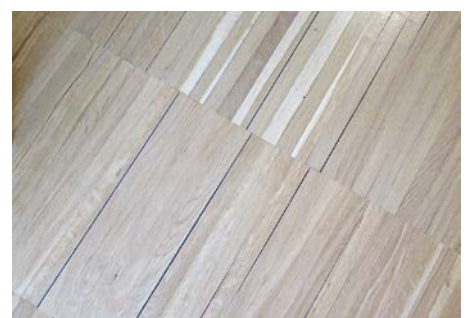
Unregelmäßige Fugen wegen Seitenkantenverklebungen.

Im Winter können die Lamellen nicht mehr einzeln austrocknen und überall kleine Fugen bilden. Ganze Holzpakete schwinden und die Fugen liegen sehr unregelmäßig und lediglich in kleiner Anzahl, dafür breit, vor. Die Fugensummen entsprechen dem Schwinden aller dazwischen seitlich zusammengeklebten Klötzchen.

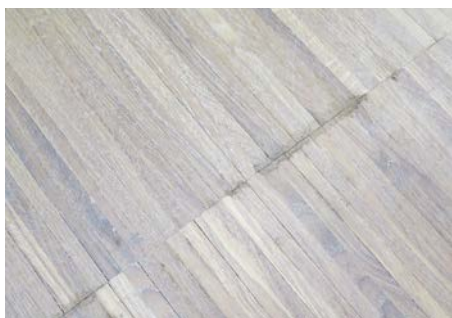
Verfärbungen über hochgepresstem Klebstoff.

Gelangen einkomponentige Elastklebstoffe mit Weichmacheranteilen zum Einsatz und gelangen diese durch das Zusammenschieben der Verlegeelemente bis an die Parkettoberfläche, entstehen mit der Zeit aus der Nutzung/Reinigung Verfärbungen in Stoßbereichen. Der weiche Kleber schmutzt an und wird dunkel. Diese Zonen können zwar durch Abschaben der Verfärbung gereinigt werden, bilden aber nach kurzer Nutzungsdauer erneut dieselben unansehnlichen Verfärbungen.
