Der interessante Schadensfall

Trifft den Bodenleger die Schuld?

Während der ersten Heizperiode nach dem Einbau der Designdielen zeigten sich breite Öffnungen bei Stirnstössen. Dazu kamen Hohlstellen, welche unmittelbar nach dem Verlegen des Belages nicht erkennbar waren. Was waren die Ursachen für diese Mängel?

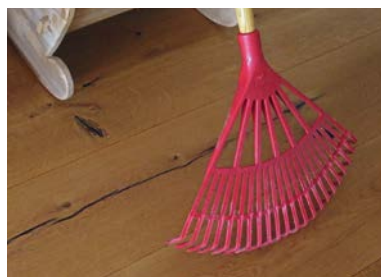
Typischer Hohlstellenfinder.

Kleine Hohlzonen können bei vollflächig aufgeklebten Bodenbelägen ebenso gelegentlich auftreten und sind zu tolerieren, wenn der Belag in der Höhe nicht bewegt werden kann und/oder keine Geräusche im Bereich von Hohlstellen beim Begehen der Böden resultieren. Die intensiven Massveränderungen in der Länge der Designdielen, bei nur geringen und natürlichen sowie nie vermeidbaren Raumluftaustrocknungen, wie auch die grossflächigen Ablösungen, traten sehr aussergewöhnlich auf und lagen in den beurteilten Schadenfällen nicht in der Verantwortung der bodenverlegenden
